جامعة القاهرة  
كلية الآثار  
قسم ترميم الآثار

## دراسة علاج وترميم وصيانة المآذن الأثرية بمدينة القاهرة تطبيقاً على إحدى المآذن الأثرية المختارة

بحث مقدم لنيل درجة الدكتوراه فى ترميم وصيانة الآثار  
كلية الآثار - جامعة القاهرة ( فرع الفيوم )

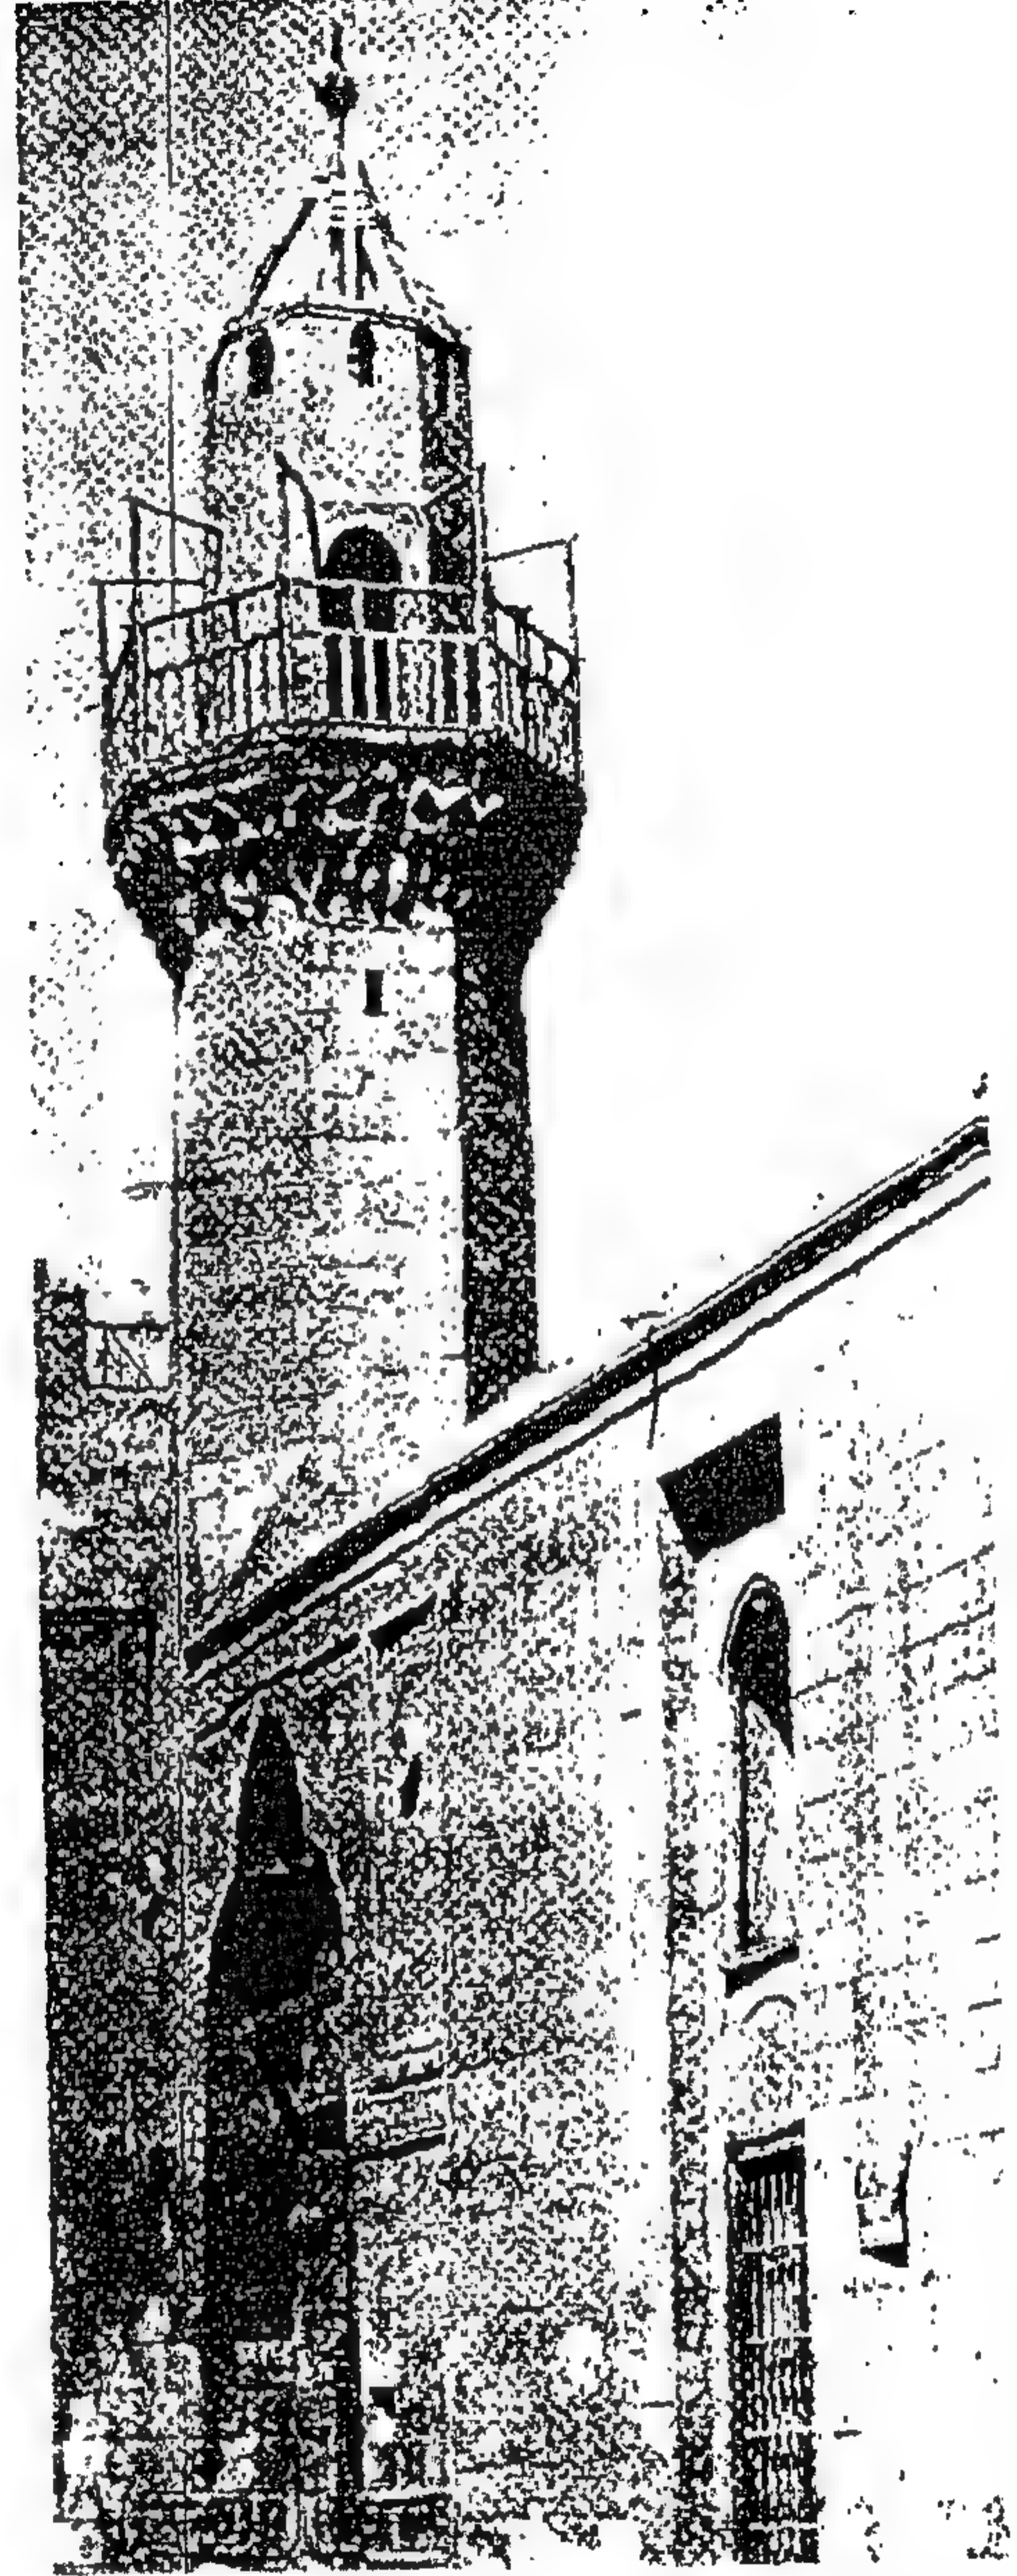
لوحة رقم ( ٢٩ )  
مئذنة جامع المزهرية ويتضح تلف قمتها العثمانية
